# CALIDAD DE AGUA Y DISPONIBILIDAD DE ALIMENTO (BIOMASA FITOPLANCTÓNICA) PARA CALLO DE HACHA (*Atrina tuberculosa*) EN BAHÍA DE KINO, SONORA.

Urquidez-Bejarano, P.<sup>1</sup>, Ponce-Manjarrez, E. J.<sup>1</sup>, Hernández-Pimienta, R.<sup>2</sup> & Torres-Salas, D.<sup>3</sup>

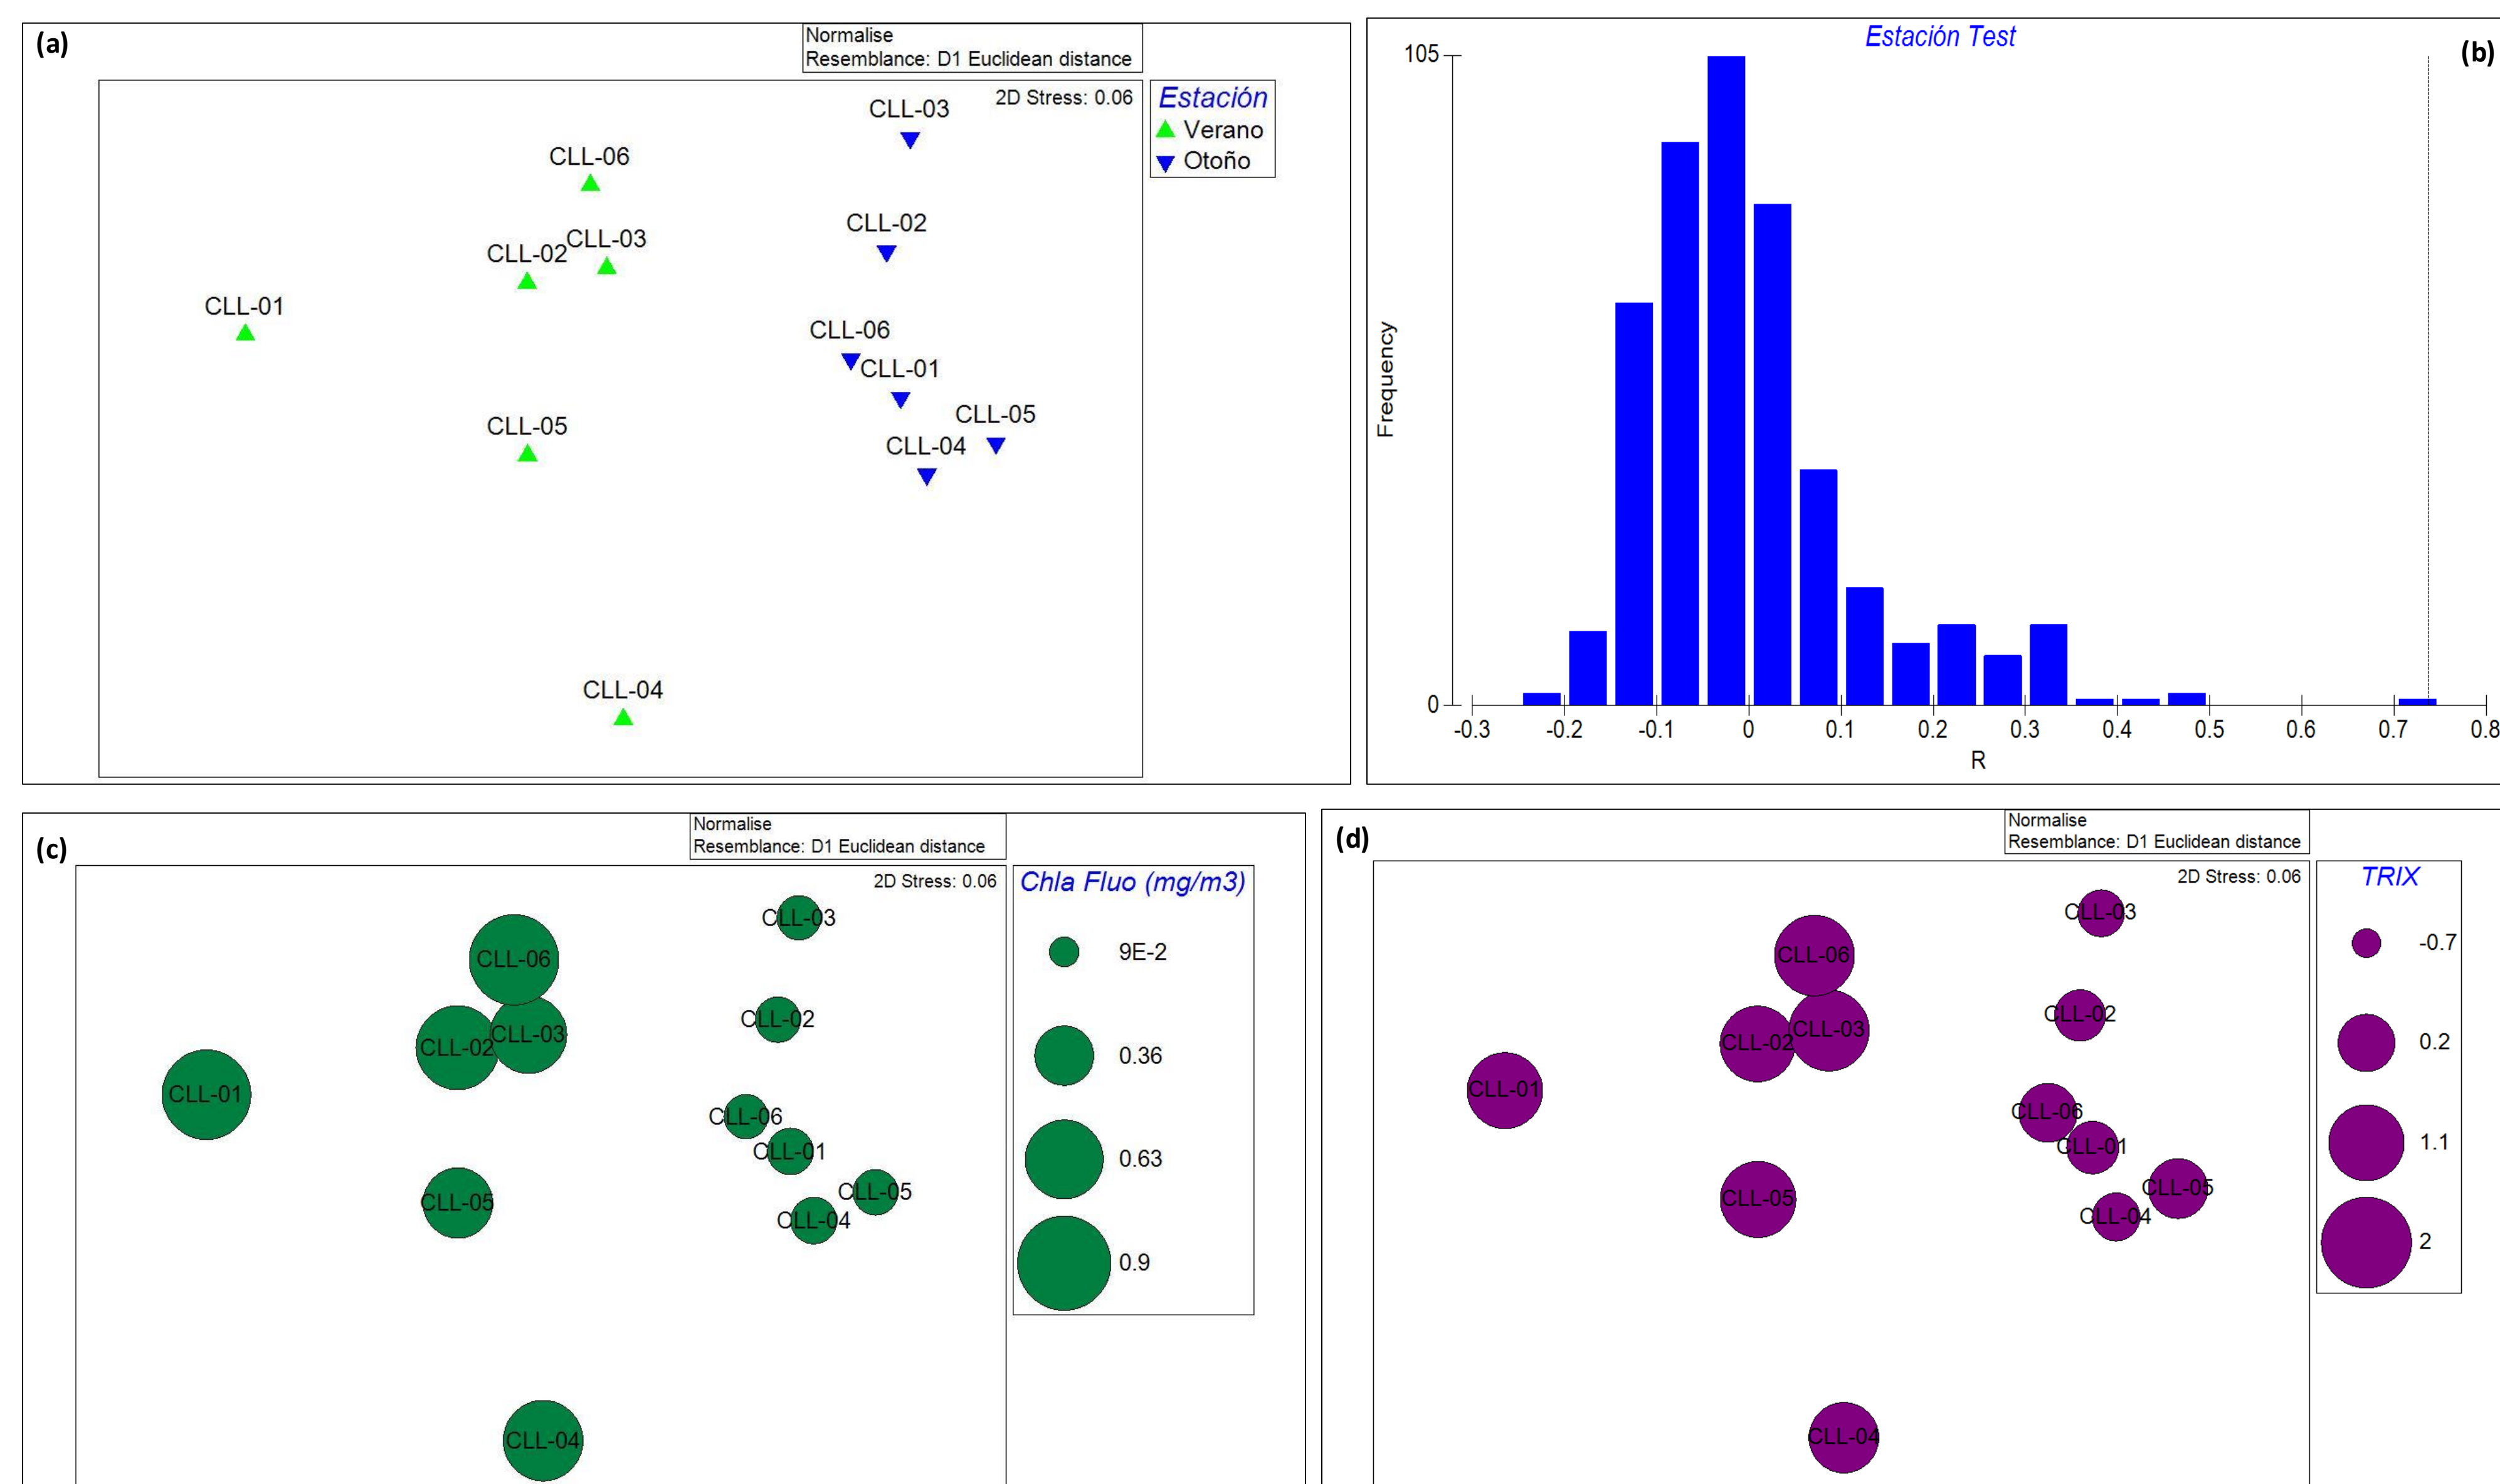
Figura 3. NMDS (a), validado con prueba ANOSIM (b), concentración de biomasa fitoplanctónica (c) e índice del estado trófico TRIX (d) para el verano y el otoño de 2024.

Se determinó que tanto SST y MOP presentaron valores por debajo de lo establecido en las normas oficiales ( $28 \text{ mg l}^{-1}$ ) y la disponibilidad de alimento medido como clorofila *a* osciló entre  $0.22 \text{ mg m}^{-3}$  y  $3.5 \text{ mg m}^{-3}$

El ambiente mantuvo condiciones oligotróficas con una alta calidad de agua, es decir, el valor de TRIX osciló entre 0.3 y 1.3 unidades.
